# Guía para actualizar el sistema de audio de tu Kia

## Referencia: Actualización de Audio para modelo K3, K4, Sorento, Niro, Sportage, Sonet, Seltos, Rio, Soul y Forte

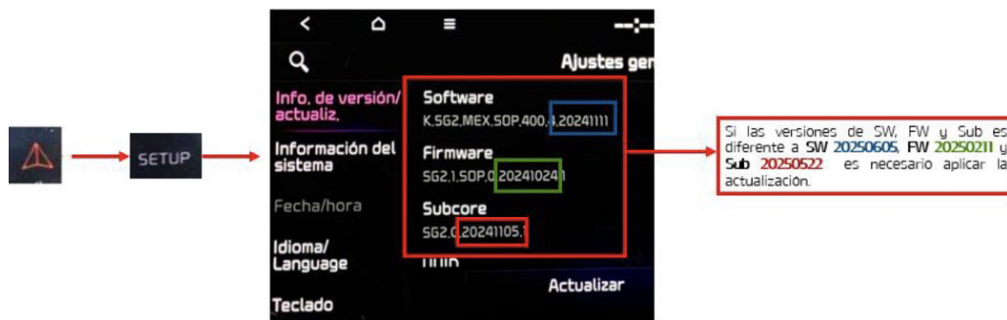
Presionar el botón de Navegación mantener presionado el botón de SETUP para identificar la versión del Software, Firmware y Subcore actual de la unidad, según el modelo del vehículo:

\*Imagen de carácter ilustrativo

La imagen de Software, Firmware y Subcore pueden variar de acuerdo con el modelo que se vaya a actualizar.

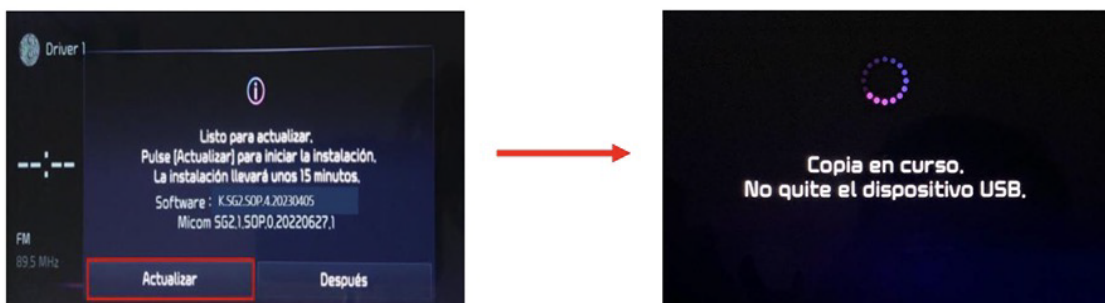
La memoria USB es reconocida, seleccionamos la opción Actualizar para iniciar el proceso de actualización de SW.

\*Imagen de carácter ilustrativo

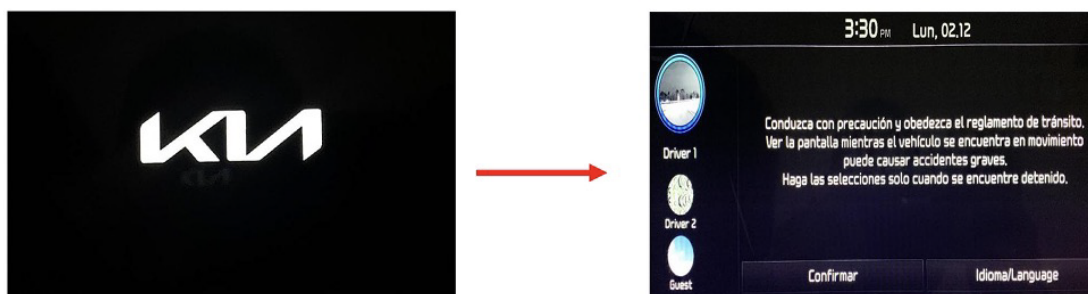
Al finalizar el proceso de actualización de unidad de audio se reiniciará nuevamente y mostrará la pantalla de inicio.

\*Imagen de carácter ilustrativo

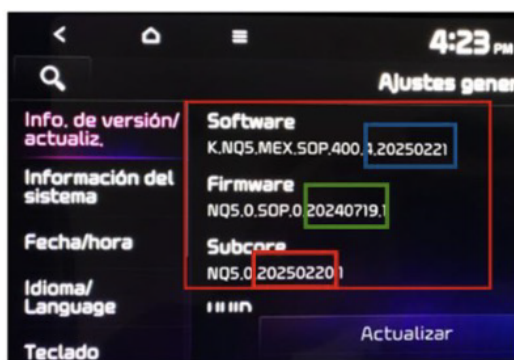
La actualización se ha completado exitosamente. Validar la nueva versión de Software, Firmware y Subcore dependiendo al modelo que se actualizó, consultar la Tabla 2.

\*Imagen de carácter ilustrativo

La versión de software de SO, APP y MCU pueden variar de acuerdo con el modelo que se actualizo. Consultar las versiones de acuerdo con la Tabla 2.
