Guía para actualizar el sistema de audio de tu Kia

## Referencia: Actualización de Audio para modelo K3, K4, Sorento, Niro, Sportage, Sonet, Seltos, Rio, Soul y Forte

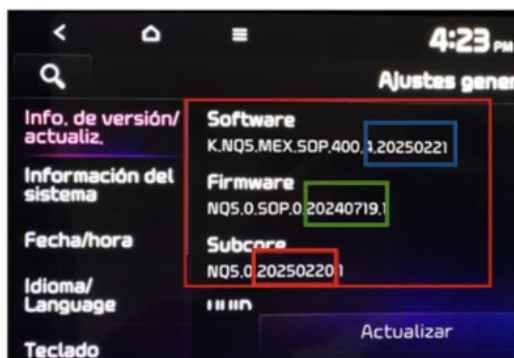
#### Paso 5

La actualización se ha completado exitosamente. Validar la nueva versión de Software, Firmware y Subcore dependiendo al modelo que se actualizó, consultar la Tabla 2.

\*Imagen de carácter ilustrativo

La versión de software de SO, APP y MCU pueden variar de acuerdo con el modelo que se actualizo. Consultar las versiones de acuerdo con la Tabla 2.
